## BERICHT ÜBER DIE UNTERSUCHUNG DES FLUGZEUGUNGLÜCKS AF 447 AM 1. JUNI 2009

### BESONDERES VORWORT FÜR DIE DEUTSCHE MITTEILUNG

### ABLAUF DES FLUGS

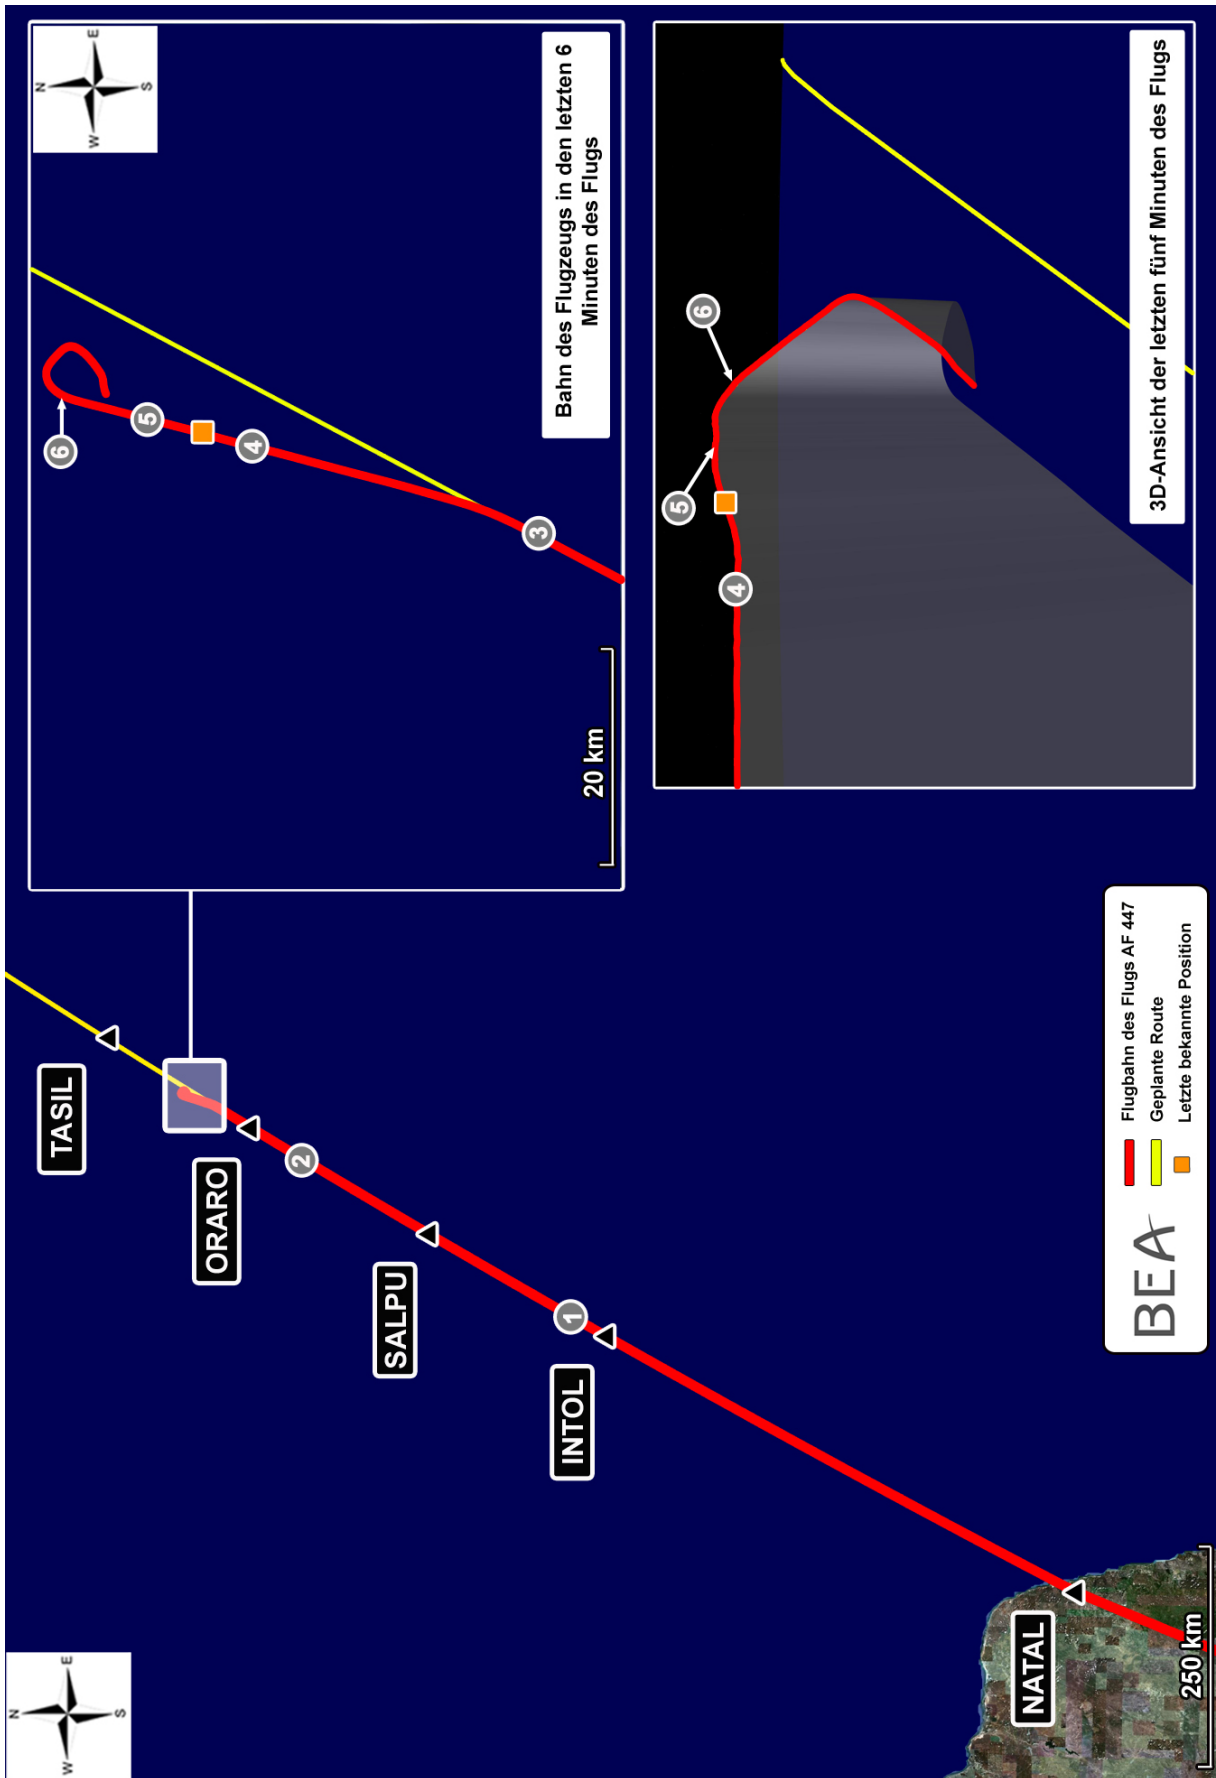
Um 01:35:15 Uhr ❶ informierte die Besatzung den Kontrolleur von ATLANTICO, dass das Flugzeug den Meldepunkt INTOL überflogen hatte und meldete anschließend die folgenden Schätzungen: SALPU um 01:48 Uhr, danach ORARO um 02:00 Uhr. Sie sendeten auch den SELCAL-Code und es wurde ein erfolgreicher Test durchgeführt.

Zwischen 01:59:32 Uhr und 02:01:46 Uhr ❷ nahm der Flugkapitän an der Besprechung zwischen den beiden Kopiloten teil, in deren Verlauf der PF insbesondere sagte «die kleine Turbulenz, die du gerade erlebt hast [...] eine von dieser Art dürfte vor uns liegen [...] wir sind leider in der Wolkenschicht, wir können im Moment nicht viel höher gehen, denn die Temperatur sinkt langsamer als vorhergesehen» und «das Logon mit Dakar hat nicht geklappt». Der Flugkapitän verließ das Cockpit.

Um 02:08:07 Uhr ❸ schlug der PNF vor «du kannst eventuell etwas weiter nach links steuern[...]». Das Flugzeug setzte zu einer leichten Kurve nach links an; die Abweichung von der ursprünglich vorgesehenen Route betrug etwa 12 Grad. Die Turbulenzen nahmen leicht zu und die Piloten entschieden, die Geschwindigkeit auf etwa Mach 0,8 zu reduzieren.

Ab 02:10:05 Uhr **4** schaltete sich der Autopilot und anschließend der Autothrust ab und der PF sagte «*ich habe die Steuerung übernommen*». Das Flugzeug begann nach rechts abzukippen und der PF zog das Flugzeug nach links hoch («Pitch-up»). Die Überziehwarnung wurde zwei Mal in Folge ausgelöst. Die aufgezeichneten Parameter zeigten einen plötzlichen Abfall der Geschwindigkeit von ca. 275 kt auf 60 kt in der linken primären Fluganzeige und kurz darauf in der auf dem ISIS (Integrated Standby Instrument System) angezeigten Geschwindigkeit.

Um 02:10:51 Uhr **5** wurde die Überziehwarnung erneut ausgelöst. Die Schubhebel befanden sich in der Stellung TO/GA und der PF zog das Flugzeug weiterhin hoch. Der aufgezeichnete Anstellwinkel von etwa 6 Grad bei Auslösen der Überziehwarnung nahm weiter zu. Die trimmbare Höhenflosse (THS) wechselte innerhalb von 1 Minute von 3 auf 13 Grad hochgezogen und blieb bis zum Ende des Flugs in dieser Position.

Gegen 02:11:40 Uhr **6** kehrte der Flugkapitän in das Cockpit zurück. In den nachfolgenden Sekunden wurden alle aufgezeichneten Geschwindigkeiten ungültig und die Überziehwarnung stoppte.
